Tratamento térmico T4: solubilização e
envelhecimento de ligas Al3,5%Cu

Este relatório detalha os procedimentos de fundição, homogenização, solubilização e envelhecimento para a liga de alumínio AA 295.0 (Al + 3,5% Cu). Descrevendo desde o procedimento de obtenção dos lingotes, a fusão, a solidificação e a análise térmica, passando pelas macro e micrografia até o tratamento térmico.

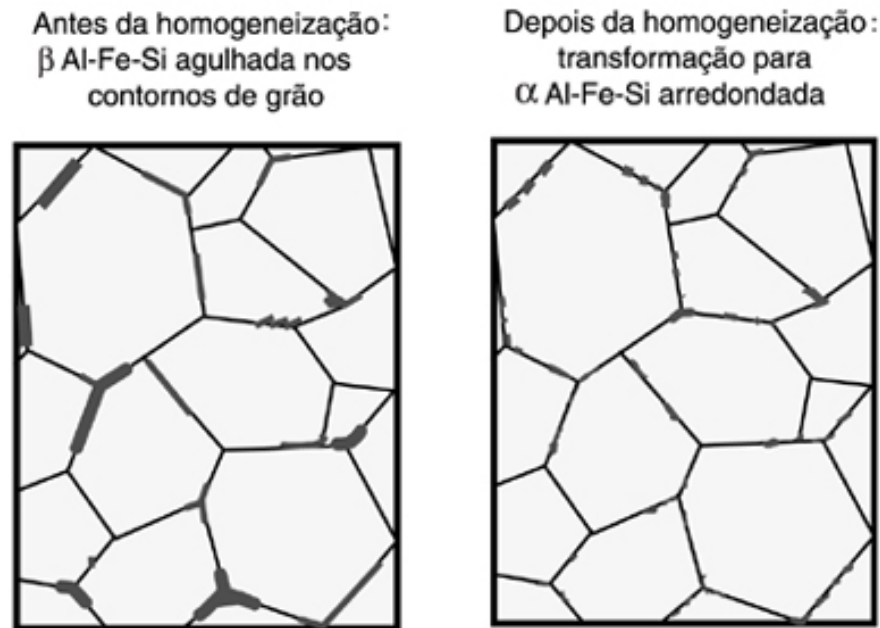
Figura 1: Estrutura metalográfica antes e depois da homogeneização.

É realizado em temperaturas em torno de 500°C (de 300°C a 400°C), dependendo da liga, e tem a função de remover ou reduzir as segregações (figura 1, produzir estruturas estáveis e controlar certas características metalúrgicas, como propriedades mecânicas, tamanho de grão, estampabilidade, entre outras.

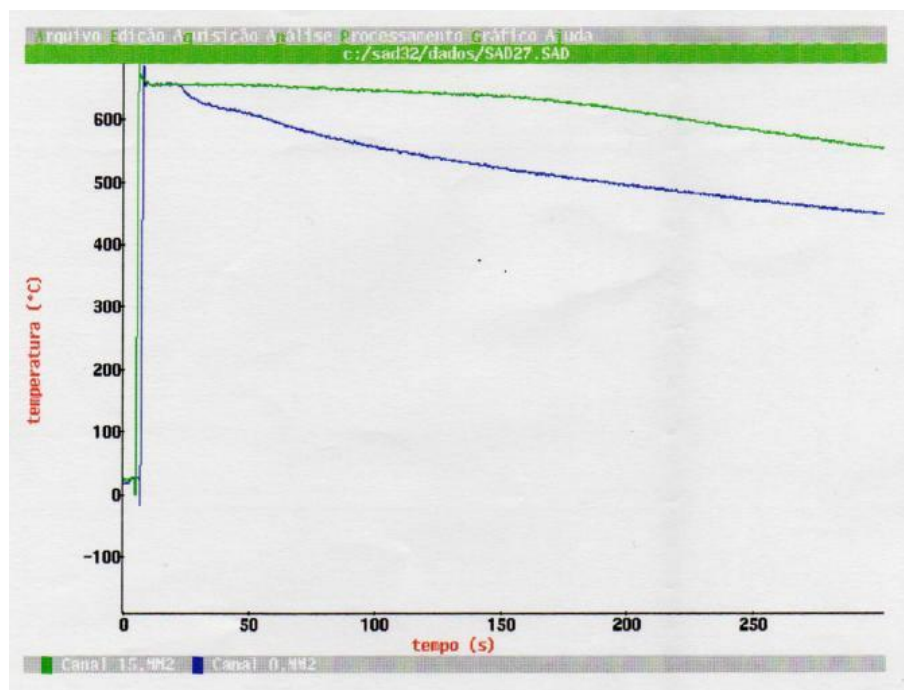
Figura 2: Gráfico temperatura \times tempo para o alumínio puro.

Nas figuras 2 3 e 4, observamos, em cada uma das figuras sempre duas curvas. Em todos os gráficos, a curva superior foi obtida medindo o resfriamento nos moldes de areia, enquanto a curva inferior foi obtida medindo o resfriamento nos moldes de aço.

No perfil de temperatura × tempo da placa em molde de areia, para alumínio comercialmente puro (figura 2), observa-se que o intervalo de tempo até o o final da solidificação é de aproximadamente 500 segundos, mostrando que a capacidade de extração e absorção

do molde é pequena, característico de materiais refratários. No caso do alumínio vazado em molde de aço, o tempo até o final da solidificação é de aproximadamente 150 segundos, evidenciando a maior capacidade de extração e absorção por parte do molde.

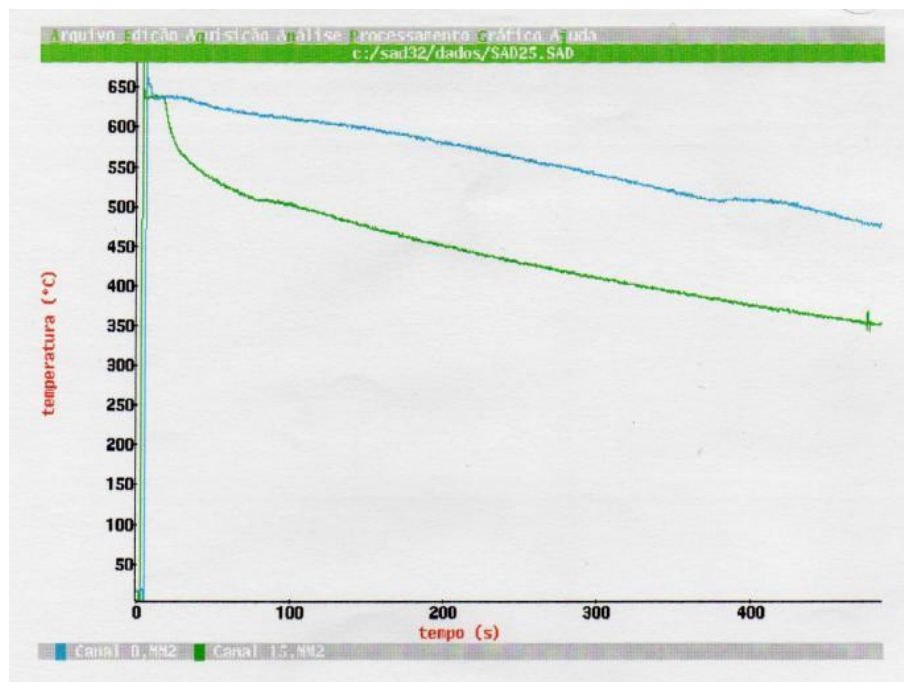
Figura 3: Gráfico temperatura × tempo para a liga Al + 3,5% Cu.

Para o alumínio + 3,5% cobre (figura 3), o tempo de solidificação em molde de areia foi de 400 segundos, enquanto no molde de aço o tempo de solidificação foi de 100 segundos.

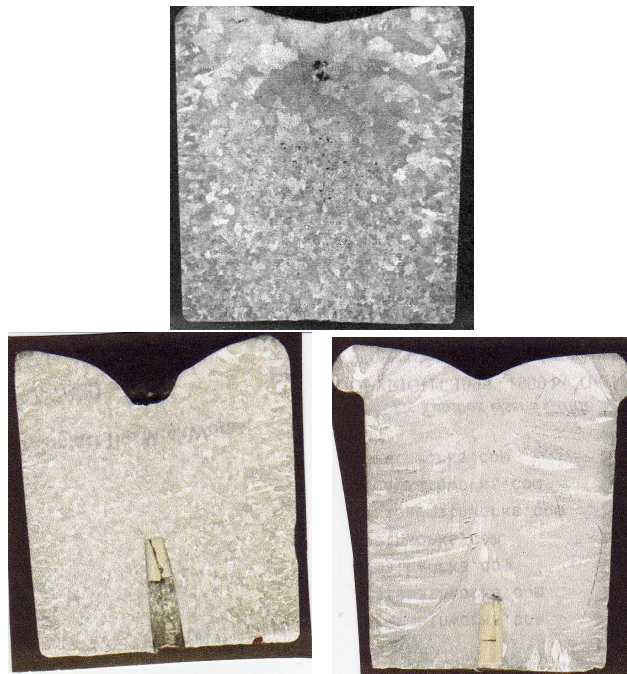
Figura 5: Metalografia dos lingotes vazados em moldes de aço.

O próximo passo foi cortar os lingotes para posterior realização da macrografia. Os lingotes foram seccionados transversalmente, para a análise de sua macroestrutura.

Para a macrografia, a superfície a ser analisada foi lixada com adição de água destilada com lixas de granulação até 600. Foi realizado ataque químico com HF 5% em água.

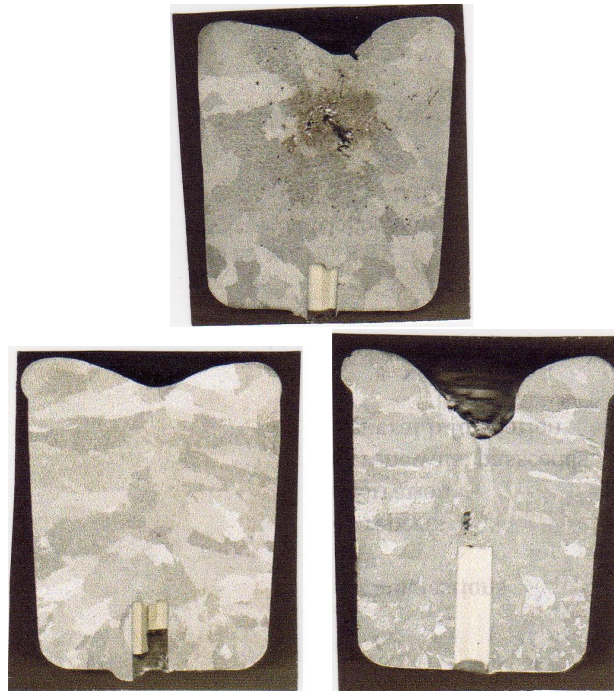
Figura 6: Metalografia dos lingotes vazados em moldes de areia.

Nas amostras vazadas em areia (figura 6), observa-se uma macroestrutura mais grosseira, com grãos nitidamente maiores, devido ao resfriamento lento.

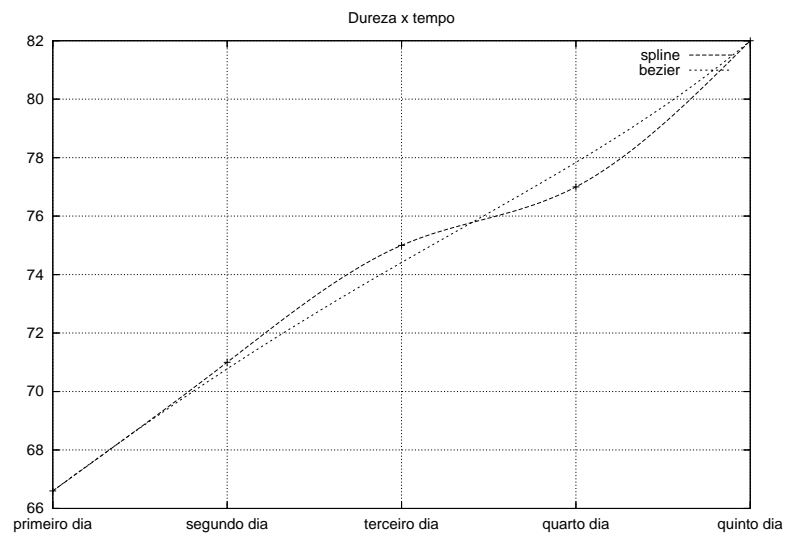
Figura 7: Gráfico dureza \times tempo.

Após o tratamento térmico, foi medida a dureza da peça, durante alguns dias consecutivos para observar o aumento da dureza, obtida através do processo de envelhecimento

apresentadas na tabela 1 e graficadas na figura 7.

dia	Dureza (Brinnell)
primeiro dia (sem tratamento térmico)	66,6
segundo dia	71
terceiro dia	75
quarto dia	77
quinto dia	82

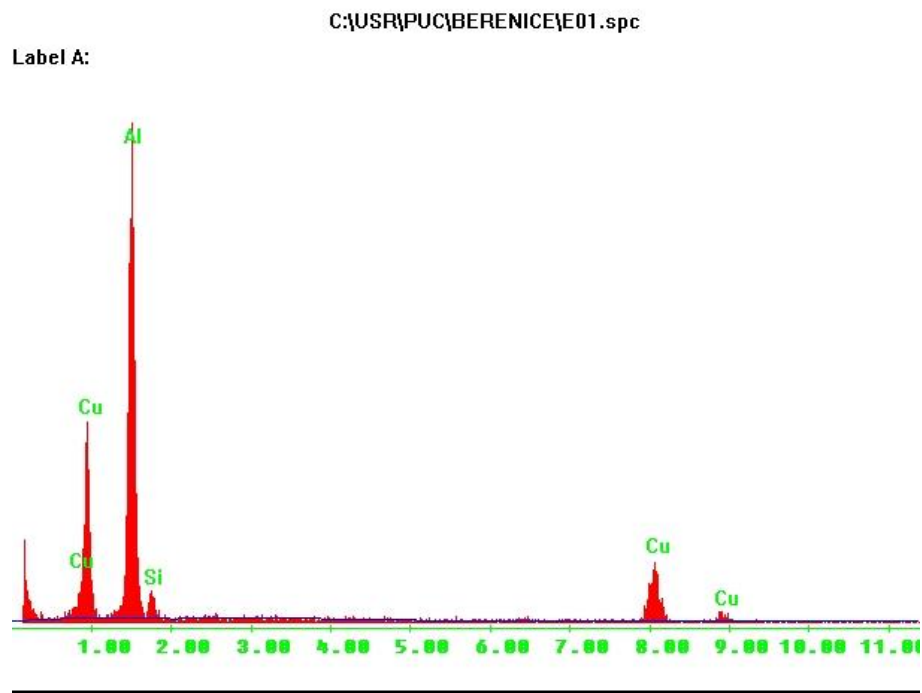
Figura 8: EDS da amostra de AA 295.0.

A micrografia foi realizada em um microscópio eletrônico de varredura, equipado com espectrômetro de energia dispersiva (EDS) de raios X. O que possibilitou a análise apresentada na figura 8. Onde podemos perceber a grande quantidade de cobre na amostra de alumínio.
